CHARTE CALL ID# 418

Cyclone Sandy en Haïti

**Démonstration des capacités
du satellite Pléiades
pour la gestion des risques**

SERTIT - CNES

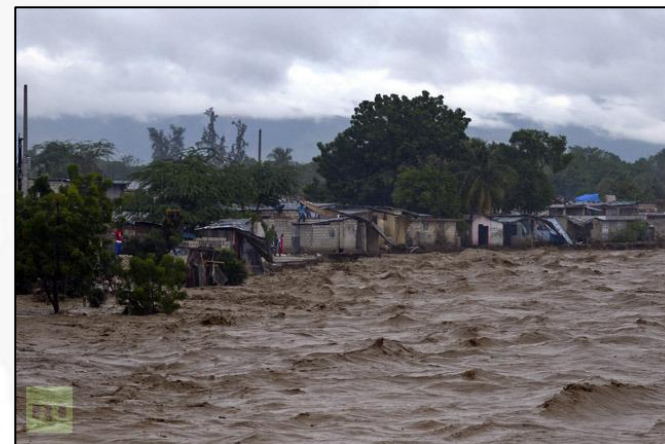
Quartier de Croix des Missions au bord de la rivière Grise, au Nord de Port-au-Prince, le 25.11.2012 (© Reuters / Swoan Parker)

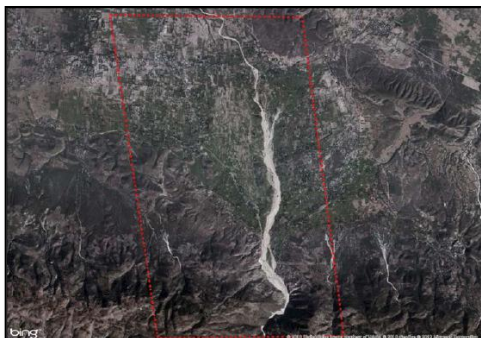
Situation avant le cyclone
© Bing

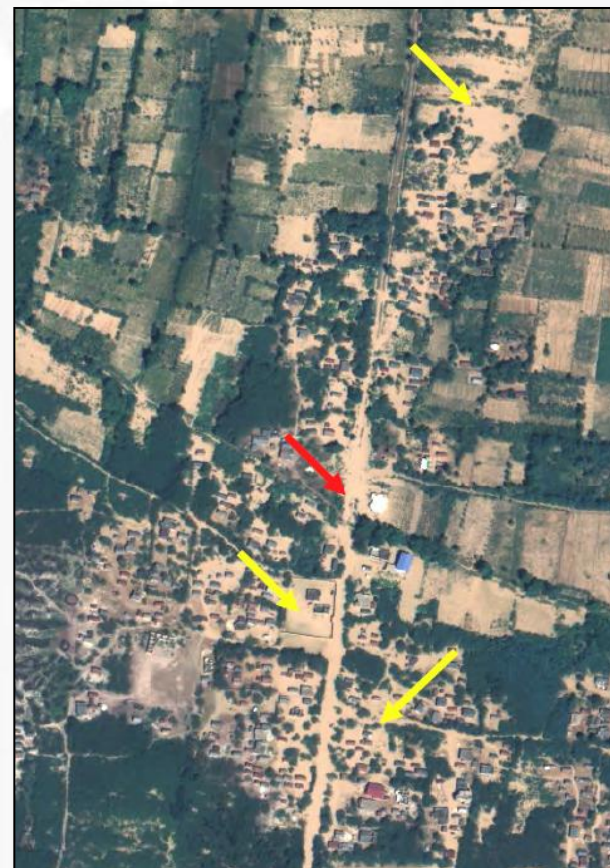
⇒ détection de villages envahis par la boue / eau boueuse

Situation après le cyclone : village envahi par des eaux boueuses - Worldview-2 - 03.11.2012

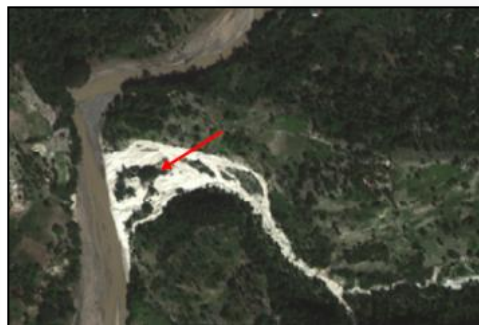
⇒ détection de glissements de terrain, coulées de boue, zones touchées par l'érosion

Situation après le cyclone : coulée de boue
Worldview-2 - 03.11.2012

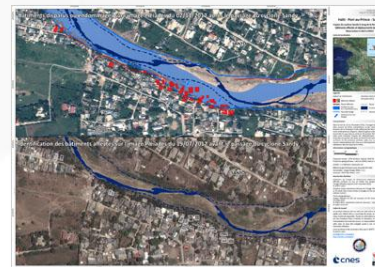
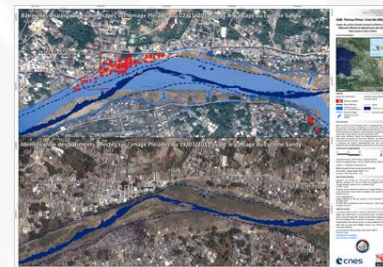
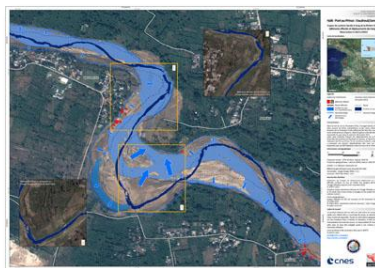
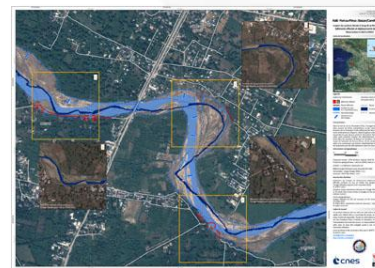
Types de dommages observés :

- déplacement des berges (érosion)
- déplacement du lit actif
- destruction de bâtiments
- destruction de pistes et digues

Catastrophe due au déplacement des berges de la rivière
